## Nový systém JOSAM i-track umožňuje rychlé a přesné měření

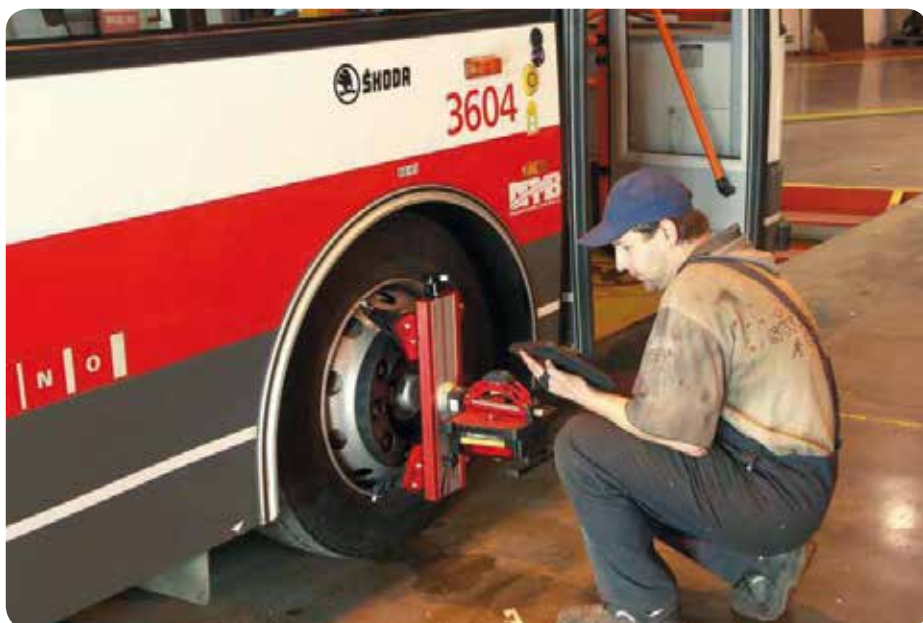
Nově tak slouží v komínské vozovně systém JOSAM i-track, který je možné použít jak pro měření, tak pro seřízení geometrie náprav. Měřicí desky pro JOSAM jsou připevněny do podlahy, na vozidlo se připevňují pouze měřicí hlavy. Celá technologie je založena na laserovém měření a bezdrátových přenosech dat mezi měřicími hlavami a centrální výpočetní jednotkou. Po ukončení měření je možné vytisknout protokol, který se zakládá k dokladům vozidla. Vzhledem k tomu, že zařízení je mobilní, mohou v současné době naopak trolejbusáci vypo-moci kolegům od autobusů, protože uvedené zařízení lze použít také pro autobusy, minibusy nebo lehká užitková vozidla. K tomu Ing. Šimka dodává: **V areálu komínské vozovny jsme upravili jedno stání tak, že příprava k měření zabere pouze pár minut. Můžeme zde kontrolovat kompletní geometrii**

**vozu, to znamená nejen přední nápravu, ale i usazení zadní nápravy a celkovou geometrii třínápravového kloubového vozu. To oceňujeme především při dokončování velkých oprav trolejbusů, kdy si mechanici mohou snadno ověřit správnou vzájemnou polohu náprav a rámu vozidla. Naším cílem je kontrolovat trolejbusy pravidelně i při standardních prohlídkách a samozřejmě při opravách vozidel po dopravních nehodách. Počítáme s tím, že díky využívání nového systému dojde ke zkrácení samotného měření, minimalizaci jalo-vých přejezdových a přípravných časů, garanci správného nastavení trolejbusů a samozřejmě také ke zvýšení životnosti pneumatik.** (sha)
